Análise diacrónica do tecido histórico  
de Barcelos: O sistema defensivo medieval

Relatório de Estágio  
Mestrado em Arqueologia

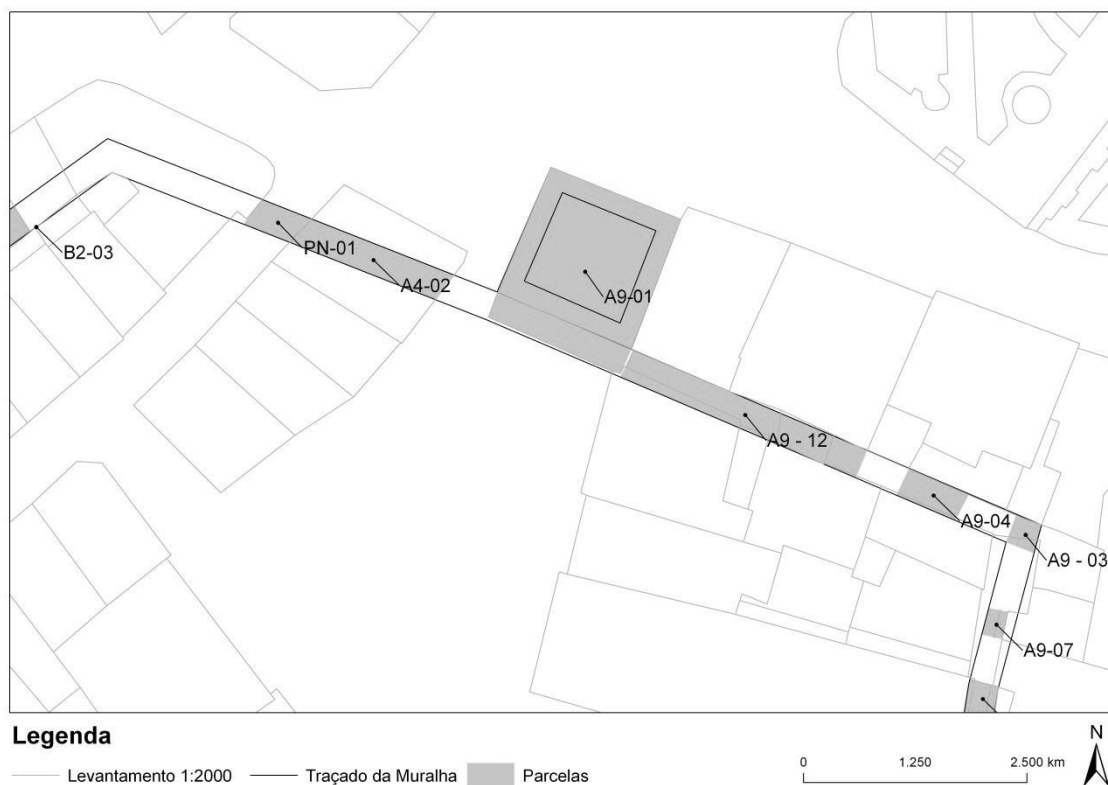
Recuperando a reconstituição de Carlos Alberto Ferreira de Almeida (1990), trata-se dum segmento acerca do qual já não existem evidências devido ao aforamento do espaço no século XIX, sendo no entanto possível traçar o percurso com segurança. Assim, trata-se da parte que vindo da Torre da Porta de Cimo de Vila, "*... continuava, no alinhamento anterior até às traseiras da casa que contorna no lado sul, a Praceta Rogério Calas de Carvalho*".

Figura 33 - Traçado do pano nordeste nos bairros B2, B1 e A9.

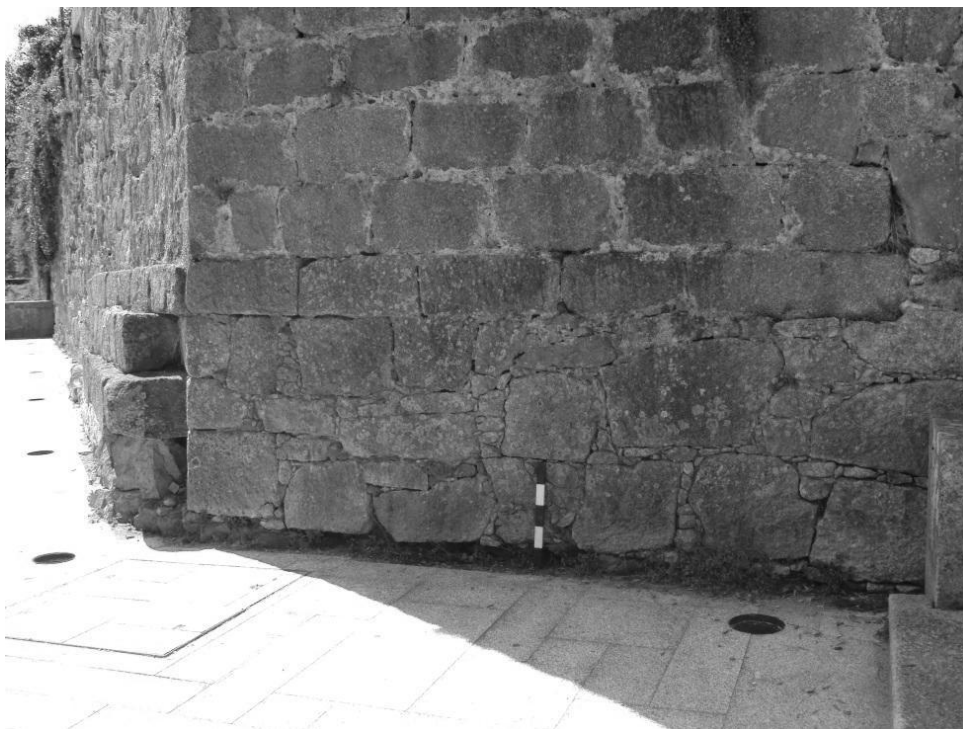
Figura 45 - Pormenor da implantação do pano de muralha diretamente sobre a rocha na parcela D1-05 do quarteirão D1.

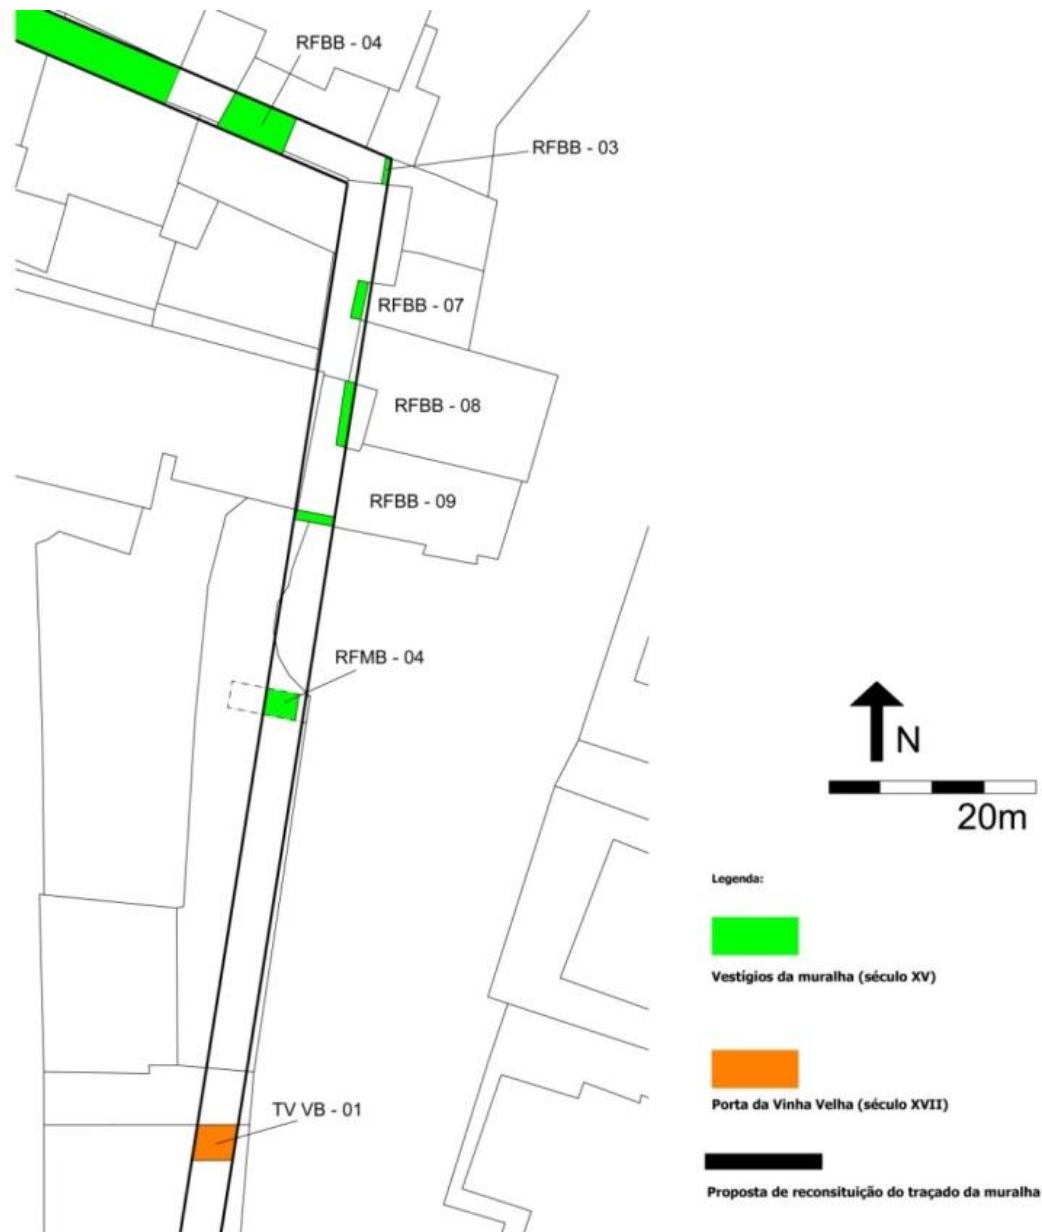
Figura 59 - Interpretação e reconstituição do pano Este até ao postigo da Vinha Velha no quarteirão A9.
